内蒙古自治区矿山地质环境治理工程现场核查意见书(2025年度)

<table><tr><td colspan="2">矿山名称</td><td colspan="4">中钢集团赤峰金鑫矿业有限公司鸡冠山铜钼矿</td></tr></table>

附件 1：中钢集团赤峰金鑫矿业有限公司鸡冠山铜钼矿治理工程效果照片(2025 年度)

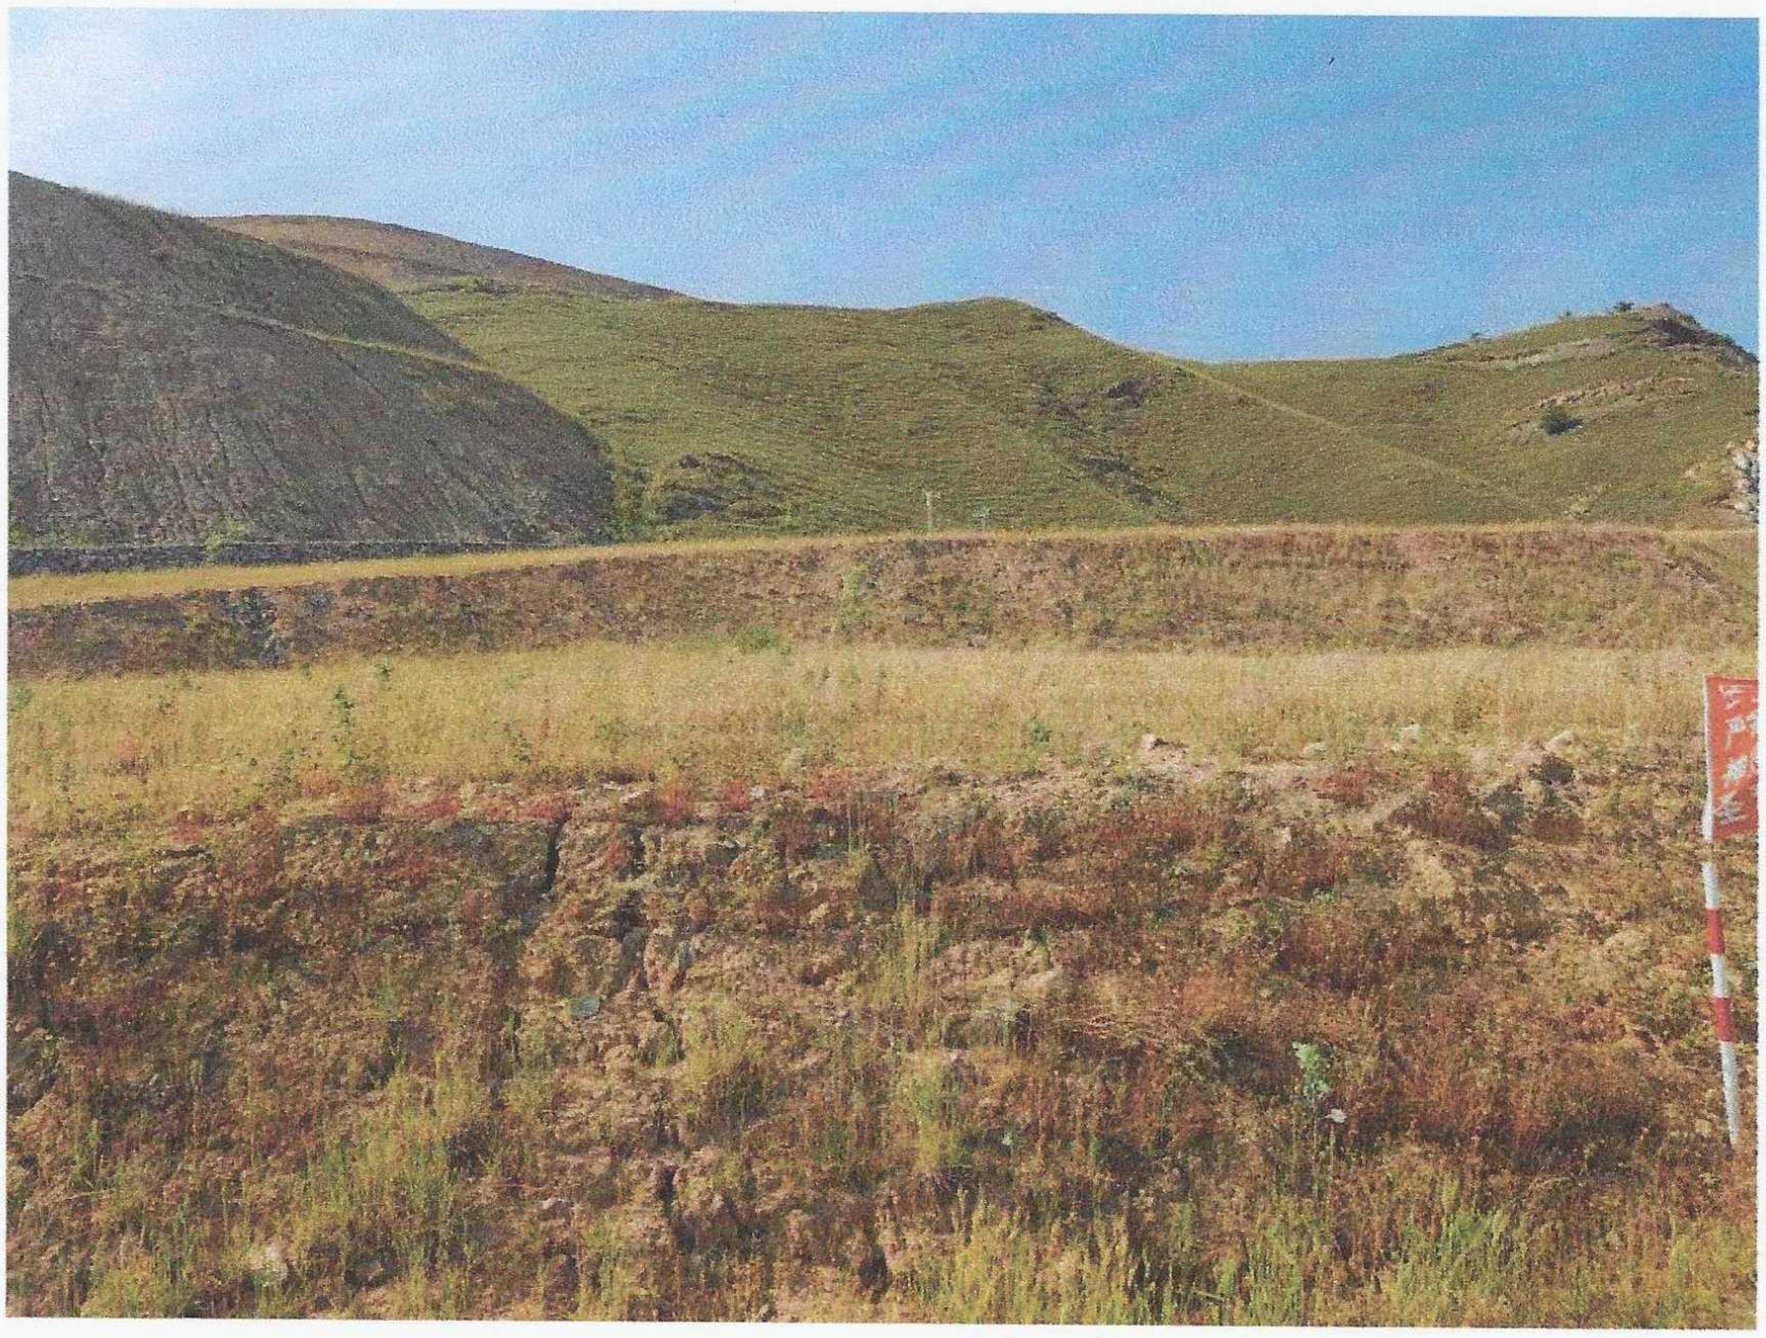
矿山完成主体治理的区块1东南侧边坡
